## VTMZ aktuell 2021/02

### FB 119 – Abgabe nach Rumänien

**Umbau Drehgestelle in Rumänien vom 2. – 9. April 2021**

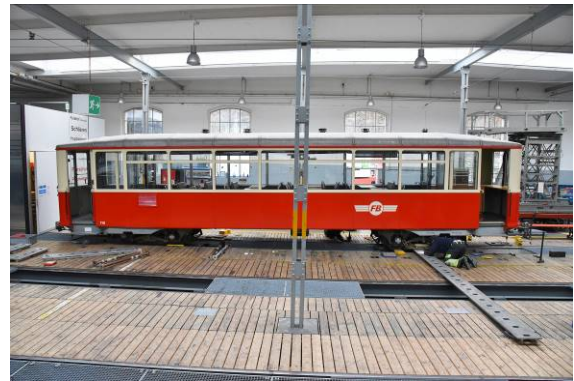
*Anheben des Wagens auf Hilfsrädchen vor der Querverschiebung*

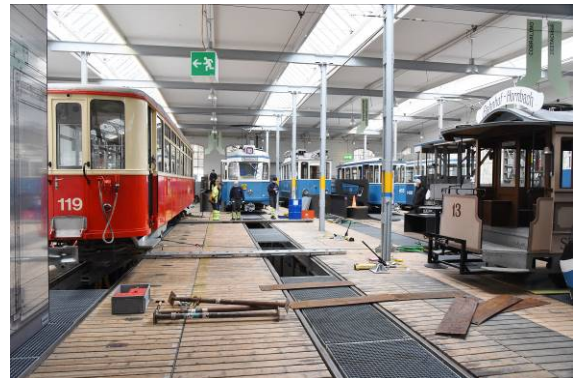
*Bereit für die Verschiebung auf Metallbahnen mittels „Habegger“-Seilzügen*

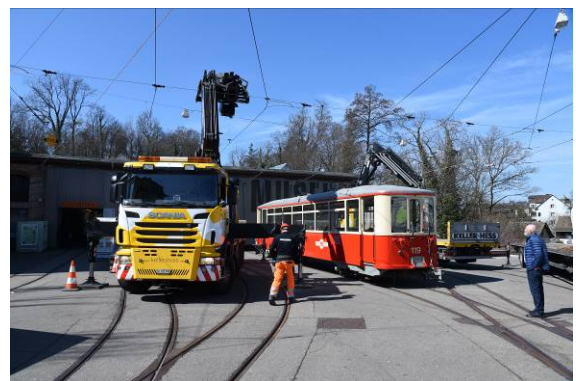
*Zwei Autokräne sind nötig, um den fast 10 t schweren Anhänger zum Verlad anzuheben*

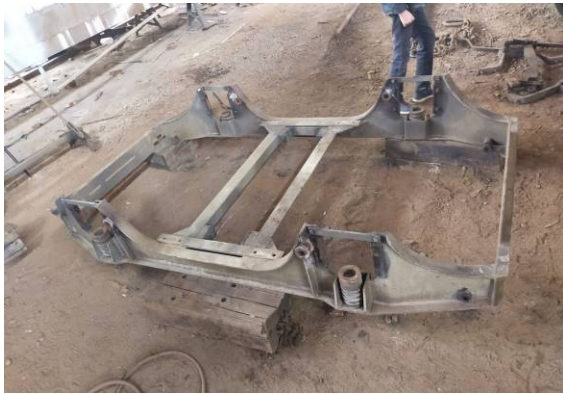
*Ein Drehgestellrahmen ist ausgebaut*

Georg Hocevar baute anfangs April 2021 den Wagen in seiner Firma CFI Brad (Calea Ferata Ingusta) auf 760 mm Spurweite um. Die Umspurarbeiten umfassten die Verschmälerung des Drehgestellrahmens, die Entfernung der MG-Bremse und das Adaptieren alter oesterreichischer Achsen aus der Jahrhundertwende. Generell sind in Rumänien die Züge auf allen Touristikbahnen handgebremst. Bereits am 10. April 2021 wurde das Fahrzeug auf einer Museumsbahn bei Sibiu (Ro) wieder in Betrieb genommen. Am ersten Tag fuhren bereits 100 Fahrgäste mit dem neuen Fahrzeug.

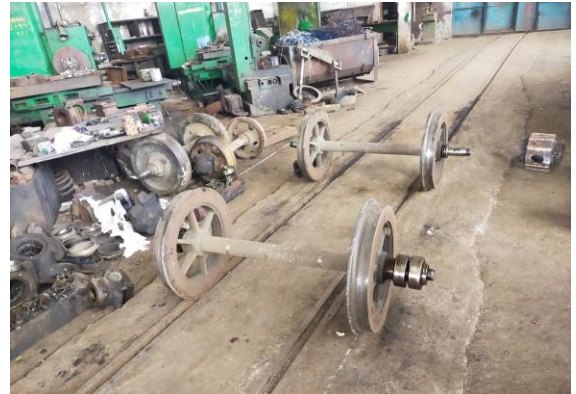
*Die alten Meterspurachsen des „Lausanners“ sind ausgebaut*

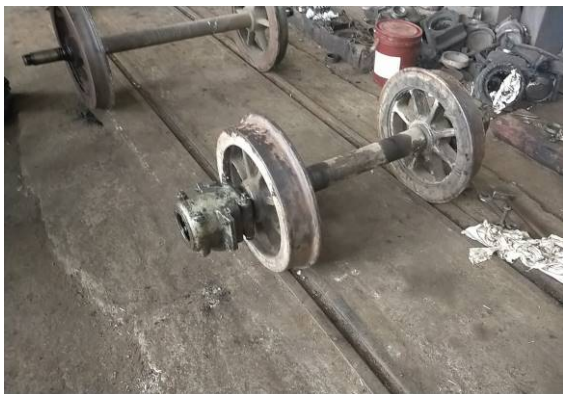
*Die 760 cm-Spur-Achse steht vor der bisherigen Meterspur-Achse*

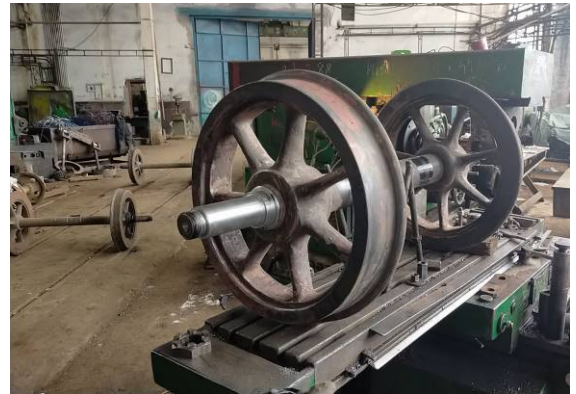
*Die schmälere Achsen stehen zum Einbau bereit*

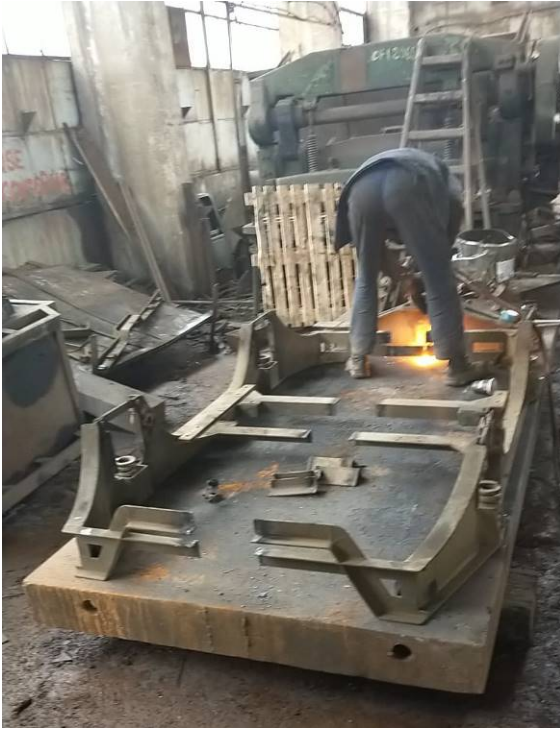
Die Breite des Drehgestellrahmen wird für die 750 mm-Spur verschmälert

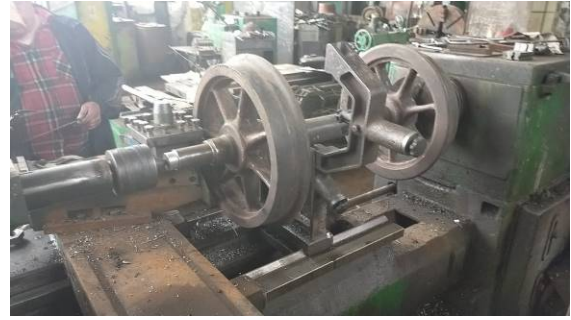
Eine Achse ist auf dem Drehbank in Bearbeitung

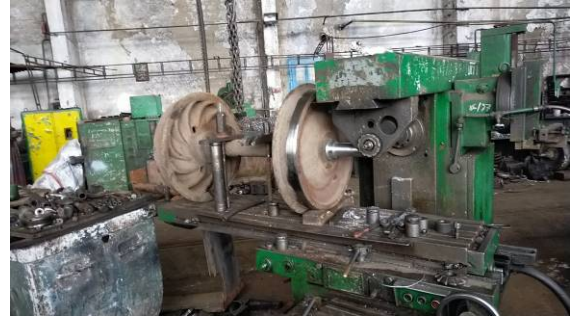
Die Bandage wird bearbeitet

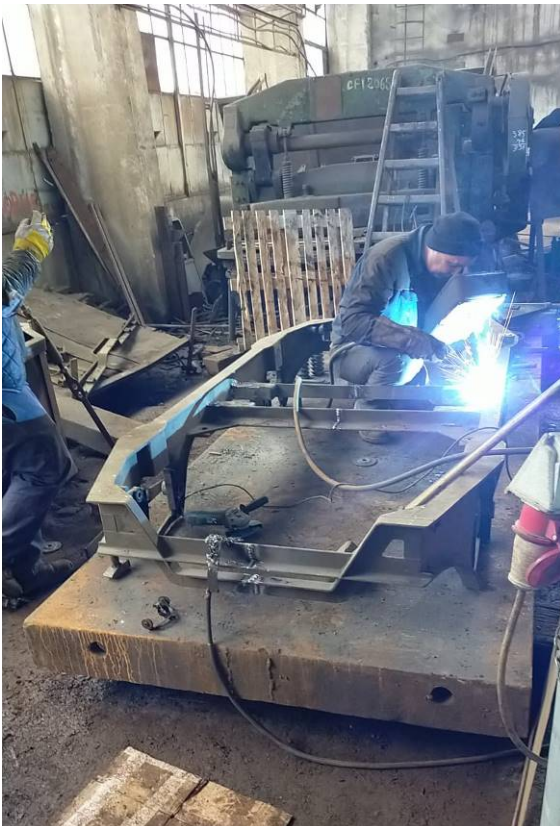
Der schmälere Rahmen wird wieder zusammengesweisst

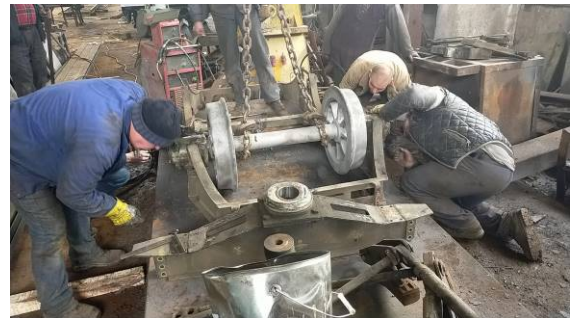
Eine erste neue Achse wird im verschmälerten Drehgestellrahmen eingebaut

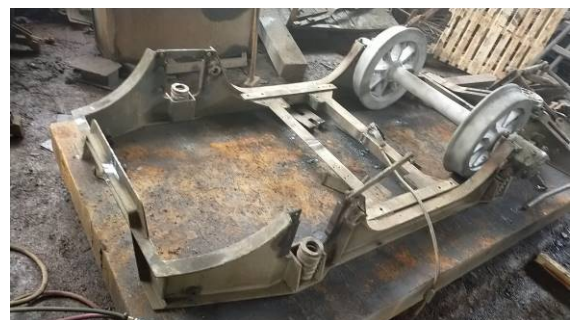
Der Rahmen steht für den Einbau der zweiten Achse bereit

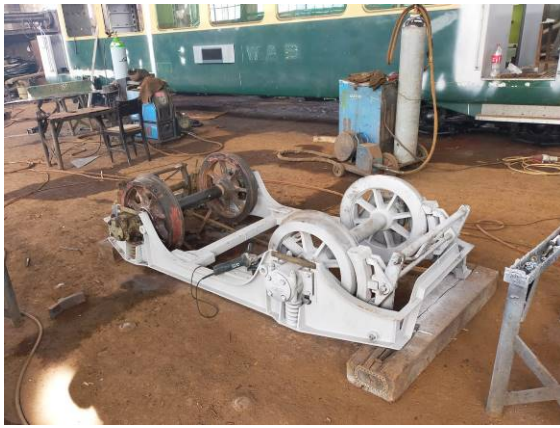
Die neuen Achsen sind eingebaut

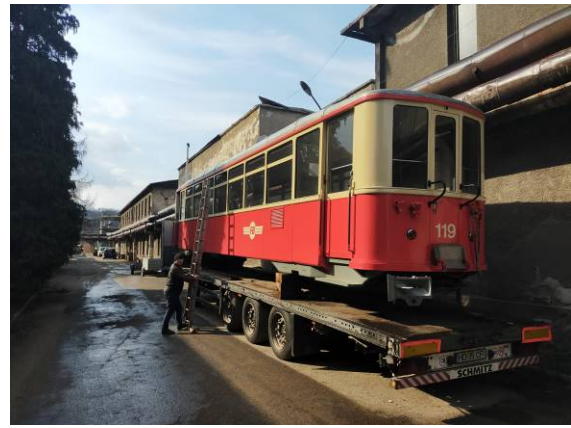
Der Forchbahn-Wagen steht zum Einbau der verschmälerten Drehgestelle bereit

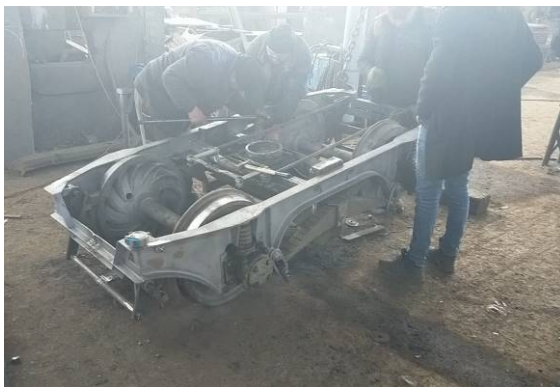
Ein Drehgestell in der Endmontage

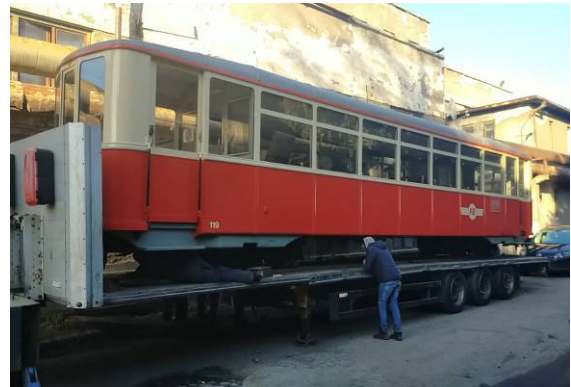
Der Wagen wird für den Einbau der beiden neuen Drehgestelle vorbereitet

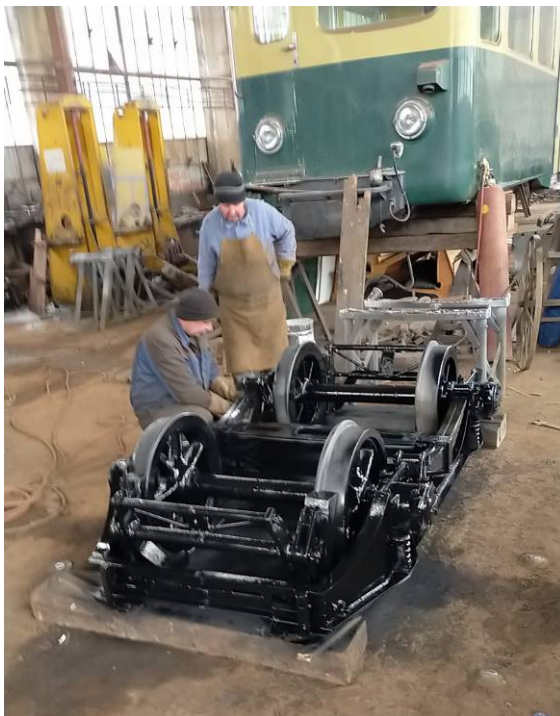
Vor einem Wagen der Wengernalp-Bahn ist der frisch bemalte Drehgestellrahmen zum Einbau bereit

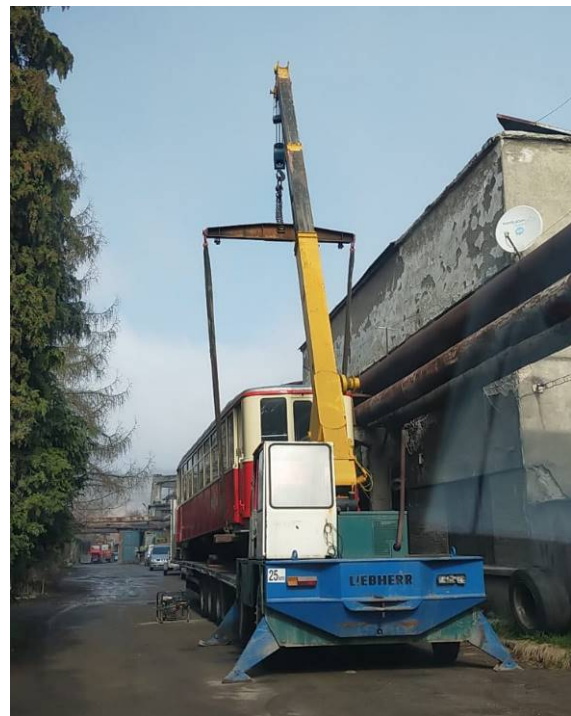
Der Wagen wird für den Einbau der Drehgestelle angehoben

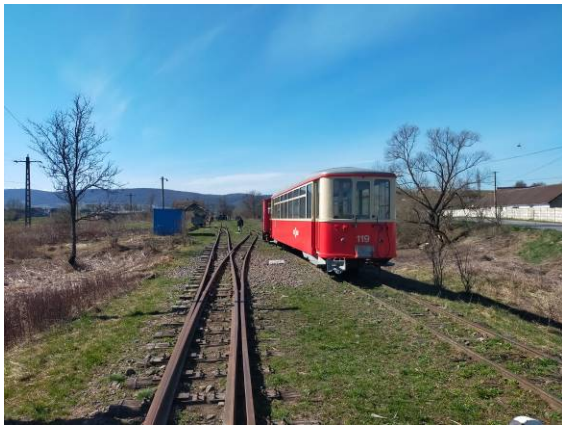
*Der auf dem Gleis mit 760 mm Spurweite bereit stehende Forchbahn-Wagen 119*
